Monitoring URS (Urban Rain Shell) Julianapark Zoeterwoude

Meetjaar 1 en 2

23 maart 2023

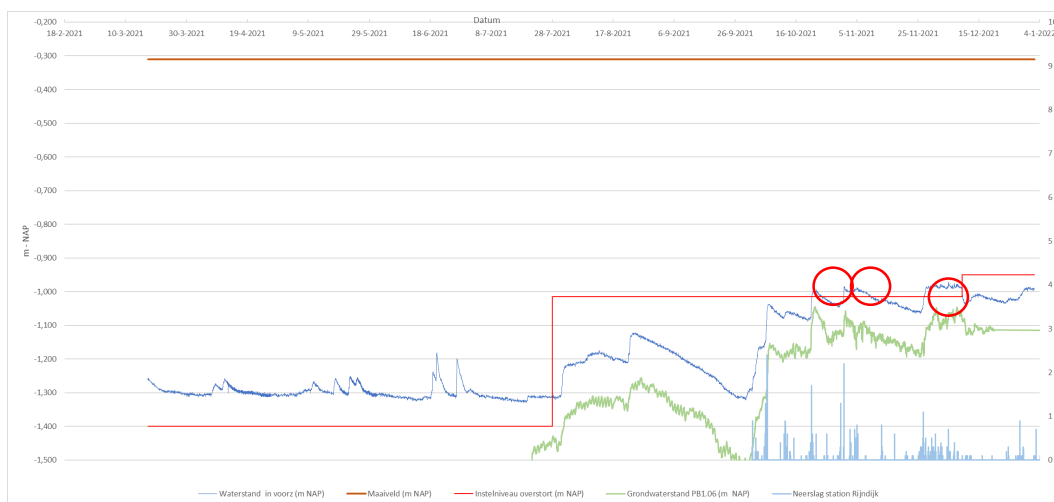
Figuur 4.1 Overstorten vanuit de URS op oppervlaktewater

Na 25 juli is de waterstand in de voorziening slechts drie keer boven het overstortniveau uitgekomen. Zie hiervoor ook figuur 4.1.

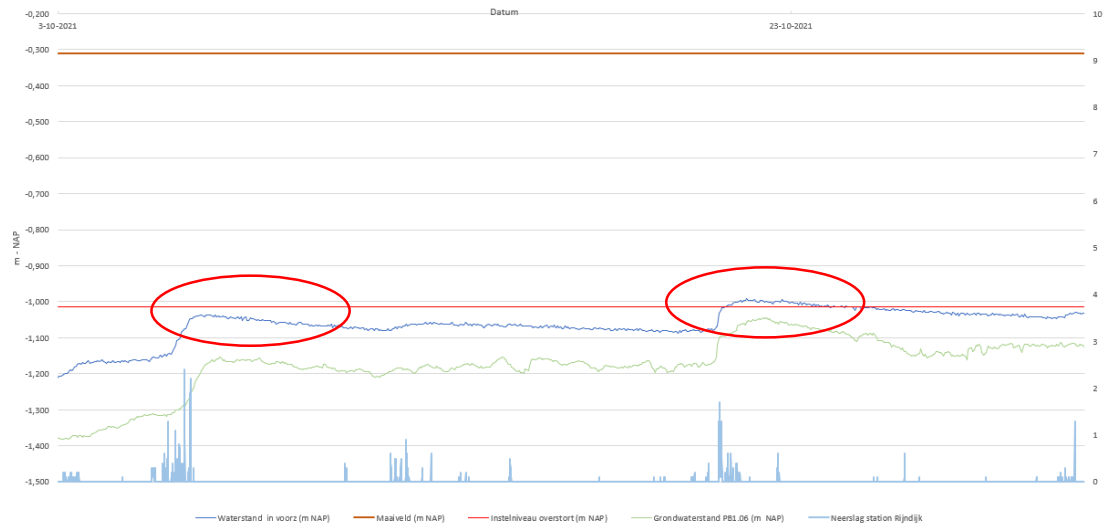
Figuur 4.2 Waterstand en overstort in URS-periode oktober 2021

In de eerste omcirkelde gebeurtenis op 7 oktober heeft een afvoer plaatsgevonden van 0,12 mm neerslag per uur. In deze situatie trad nog net geen overstort op zodat hier sprake is van infiltratie van het regenwater. Tijdens de tweede omcirkelde gebeurtenis op 22 oktober kwam de waterstand net boven het overstortniveau uit. De afvoer bedroeg toen 0,17 mm neerslag per uur. Beide afvoeren liggen dus aardig bij elkaar in de buurt wat erop wijst dat beiden via infiltratie in de bodem hebben plaatsgevonden. Bij de "overstort" op 22 oktober is dus geen/weinig water via de overstort naar het oppervlaktewater afgevoerd. In de periode voor 25 juli, toen het overstortniveau onder het niveau van de afvoerdrain lag, bedroeg de afvoer rond de 0,5 mm/uur. Dat lijkt erop te wijzen dat toen meer water naar het oppervlaktewater is afgevoerd.

Een bui van 4 mm zou in oktober dus in ongeveer 25-30 uur worden geïnfiltreerd in de bodem.

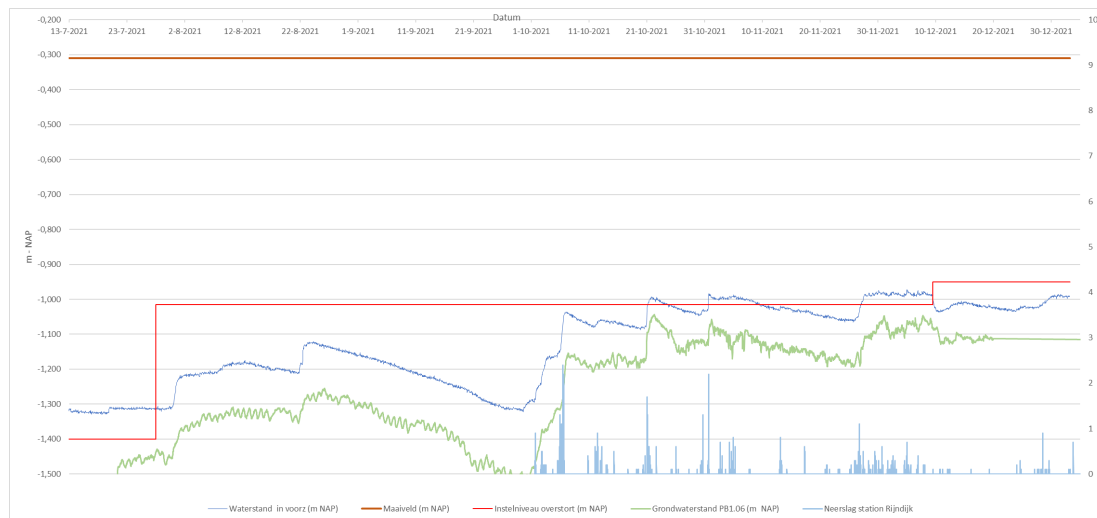
Figuur 4.3 Grondwaterstand

Tot 6 oktober ligt de grondwaterstand onder de URS. In de periode daarna blijft deze in de URS liggen, maar varieert van net aan de onderzijde op -1.20 m NAP tot -1.04 m NAP op 22 oktober.

De grondwaterstand bevindt zich tijdens het eerste meetjaar altijd lager dan de waterstand in de voorziening. Gemiddeld is dit zo'n 10-15 cm lager. De beweging van het grondwater en het water in de URS volgen elkaar vrij nauwkeurig en beiden zijn sterk gerelateerd aan de neerslag. Omdat het grondwater altijd lager is, kan de URS in principe via infiltratie het grondwater aanvullen. Of dit gebeurt hangt af van de bodemdoorlatendheid (en de afvoercapaciteit van de URS via de afvoerdrain). Onder het overstortniveau infiltreert het water in de bodem, daarboven kan het ook naar oppervlaktewater afgevoerd worden.

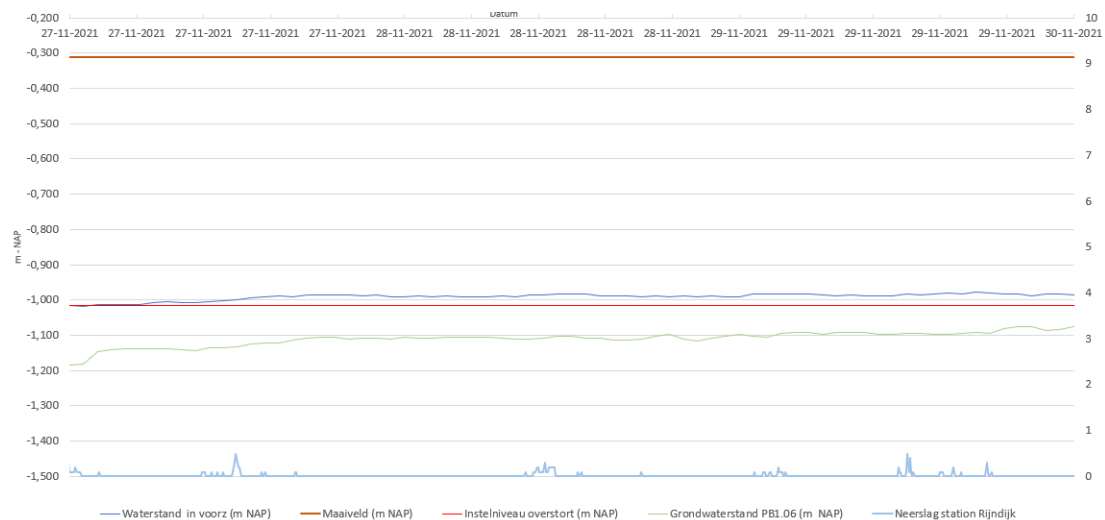
Figuur 4.5 Periode 28 t/m 30 november 2021 met vrijwel constante waterstand in voorziening

In de periode 28 t/m 30 november is de waterstand in de voorziening hoger dan het niveau van de overstort, maar blijft deze waterstand gelijk. Figuur 4.5 geeft deze periode weer. Er vindt dus geen afvoer of infiltratie plaats lijkt het. Dat is te verklaren uit de neerslag in die periode. Er valt over die drie dagen gemiddeld 4,5 mm neerslag per dag. Dat is net voldoende om een evenwichtssituatie te creëren waarbij net zoveel water wordt aangevoerd door afstromende neerslag als geïnfiltreerd in de bodem.

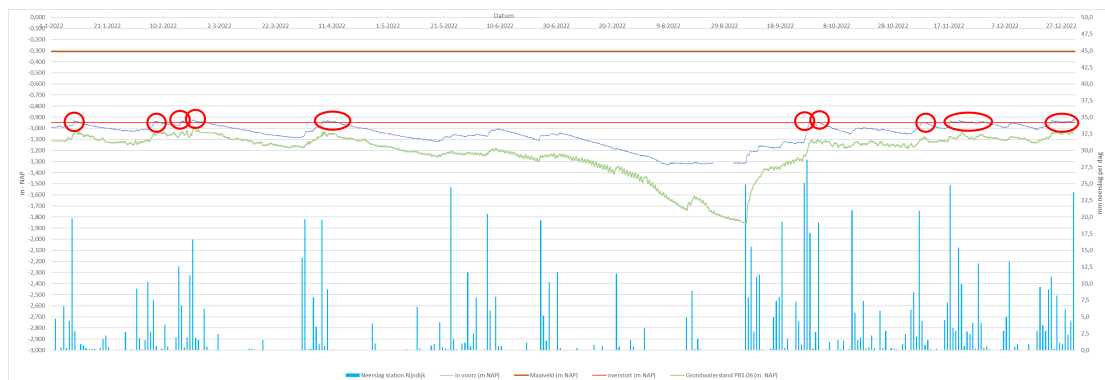
Figuur 5.1 Grondwaterstand en waterstand in de URS in 2022

In het tweede meetjaar (2022) is de waterstand in de voorziening gedurende tien keer, voor kortere of langere tijd, boven het overstortniveau uitgekomen. Dit trad op in de winter, het voorjaar en het najaar. Bij al deze gebeurtenissen lag de grondwaterstand buiten de voorziening vrij hoog en was er sprake van (aanzienlijke) regenval voordat de overstort in werking trad (zie de rood omcirkelde tijdstippen in figuur 5.1). In bijlage 7 zijn de waterstandsmetingen ook opgenomen.

Uit de meetgegevens blijkt verder dat de grondwaterstand in en buiten de voorziening vanaf eind juni sterk daalde. Dit is gerelateerd aan de enorme droge periode in de zomer van 2022.

Van 9 augustus 2022 tot 1 september 2022 was de voorziening leeg i.v.m. een tekort aan neerslag.

Doordat de meetsensor in de voorziening zich op de onderzijde van de voorziening bevindt, kan de waterstand hieronder niet gemeten worden. Daarom wordt in de grafiek een vrijwel horizontale lijn weergegeven. De grondwaterstand daalde nog wel verder zoals uit de metingen blijkt. De neerslag in deze periode kon daarom direct vanuit de voorziening in de bodem infiltreren en leidde dus niet tot een waterstandsverhoging in de voorziening. Dit effect is heel goed te zien tijdens de neerslag rond 15 augustus. De grondwaterstand stijgt iets als gevolg van de neerslag, maar in de voorziening is dit niet terug te zien. Dit is dus een positief effect van de URS, want bij een traditionele afvoer via de riolering was dit water niet aan het grondwater toegevoegd en zou deze verder zijn gedaald in deze periode.

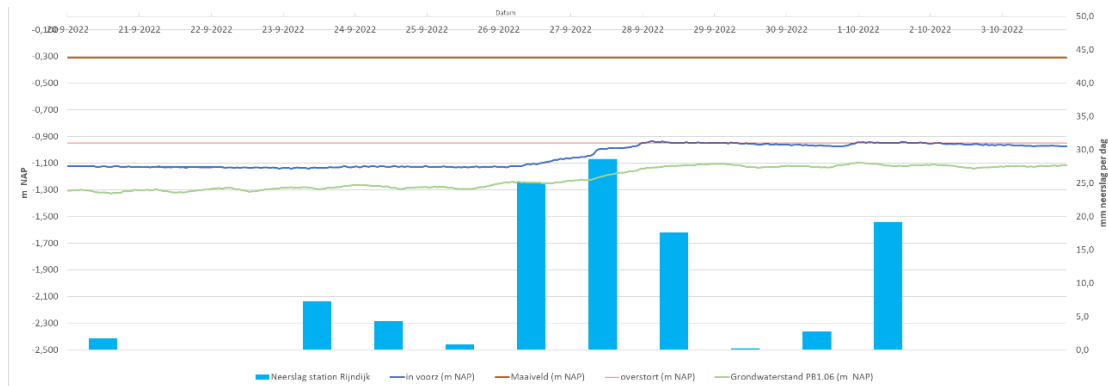
Figuur 5.2 Grondwaterstand en waterstand in de URS rond 28 september 2022

De grootste neerslagsom op dag niveau was op 27 september. Deze neerslagsom van 28,6 mm op die dag heeft geleid tot een overstort. Dat werd veroorzaakt doordat de dag ervoor ook al 25,1 mm neerslag was gevallen. Zie ook figuur 5.2

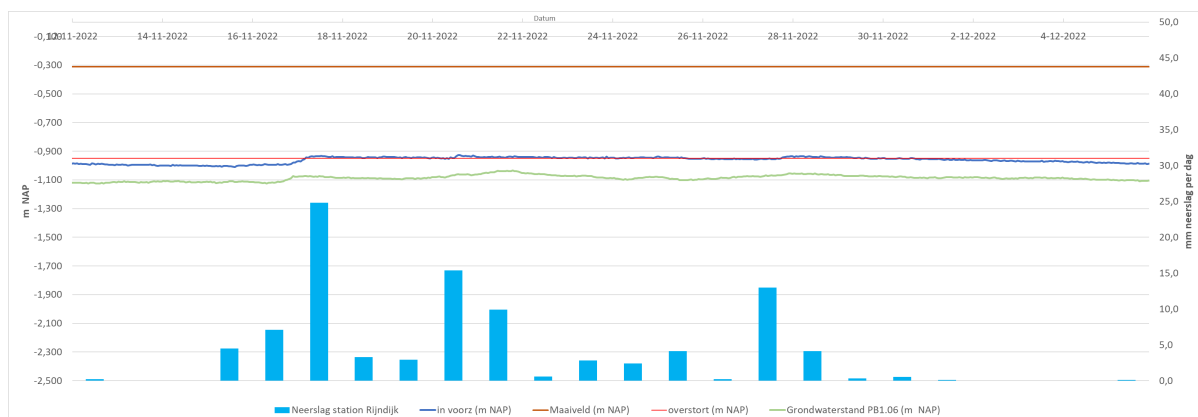
Figuur 5.5 Langdurende neerslaggebeurtenis van 16 november tot 27 november)

De meeste neerslag over een langere periode vond plaats tussen 16 november en 27 november (86,5 mm over 11 dagen). Zie Figuur 5.5. De waterstand in de voorziening en de grondwaterstand stijgen onder invloed van de enkele dagen (lichte) neerslag. Op 17 november stijgt het waterpeil in de voorziening tot boven het overstortpeil en dat blijft zo tot 2 december. De grondwaterstand staat dan nog zo'n 74 cm onder het maaiveld. De grondwaterstand mag dan nog iets stijgen voordat problemen met de stabiliteit van het weglichaam en vocht in de kruipruimten van woningen kunnen ontstaan. Dat de overstort in werking treedt en daarmee verdere stijging van de grondwaterstand wordt voorkomen is dus een gewenste situatie.

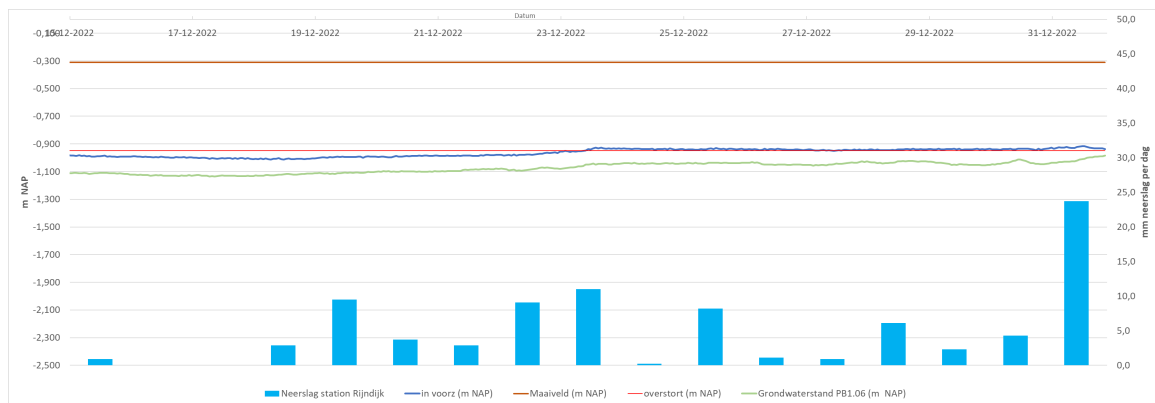
Figuur 5.6 Langdurende neerslaggebeurtenis van 18 december tot en met 31 december

Een andere langdurende periode met veel neerslag was de periode van 18 tot 31 december. Ook hier stijgt het waterpeil in de voorziening tot net boven het overstortpeil bij een hoge grondwaterstand. Dit duurt van 23 december tot het einde van die periode. De grondwaterstand staat op het meest kritieke

punt nog zo'n 68 cm onder het maaiveld. Een hogere grondwaterstand is niet wenselijk, dus ook hier is de overstortsituatie gewenst.

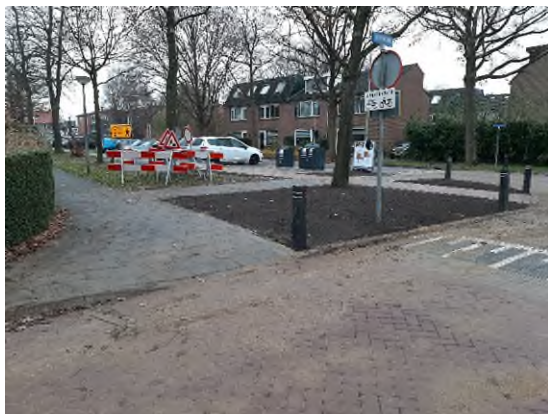
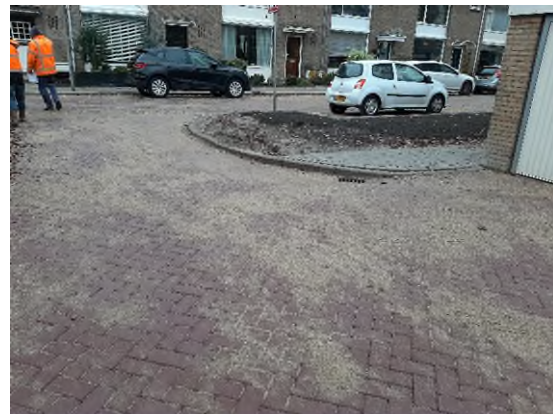
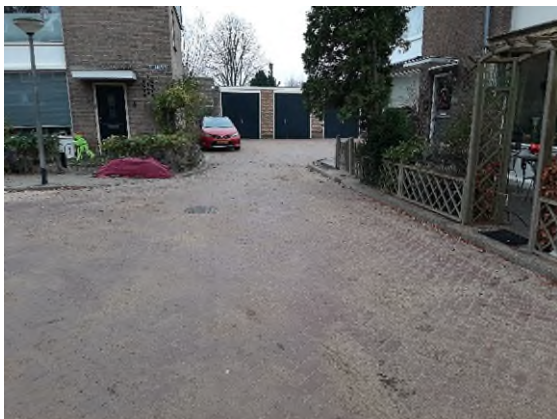
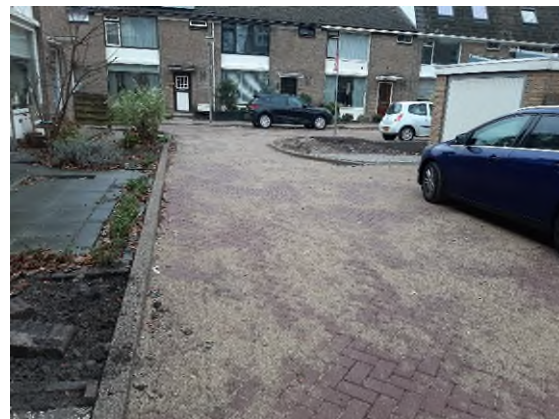
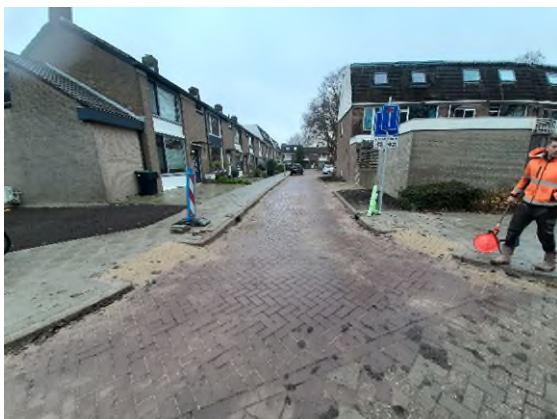
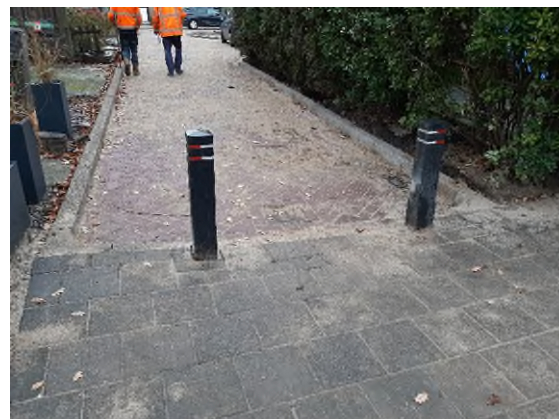
Foto's situatie 12-11-2020

Door middel van foto's is de toestand van het wegdek op 11 december 2020 vastgelegd. Het straatwerk was op dat moment gereed en afgestrooid met zand. Het werk ziet er goed en strak uit zonder zichtbare rijsporen en/of andere verzakkingen. Op 10 december 2021 zijn nogmaals foto's gemaakt en ook daar ziet het straatwerk er nog goed uit. Op één locatie is sprake van wat schade aan het straatwerk (foto linksboven bij 10-12-2021). De oorzaak daarvan is onbekend maar lijkt op verzakking na graafwerkzaamheden in de ondergrond na oplevering van de URS. Onbekend is wie deze werkzaamheden heeft verricht en wat er exact is gebeurd. Alle gemaakte foto's staan in bijlage 3.
