## RAAK GROENBLAUWE OPLOSSINGEN

### Raingarden Koninklijke Peitsman B.V.

Soort maatregel:	Raingarden
Plaats:	Groningen
Locatie:	Flensburgweg 14
Climatescan link:	<a href="https://climatescan.org/projects/5637/detail">https://climatescan.org/projects/5637/detail</a>
GPS Indicatie:	X:53.211136, Y:6.604387

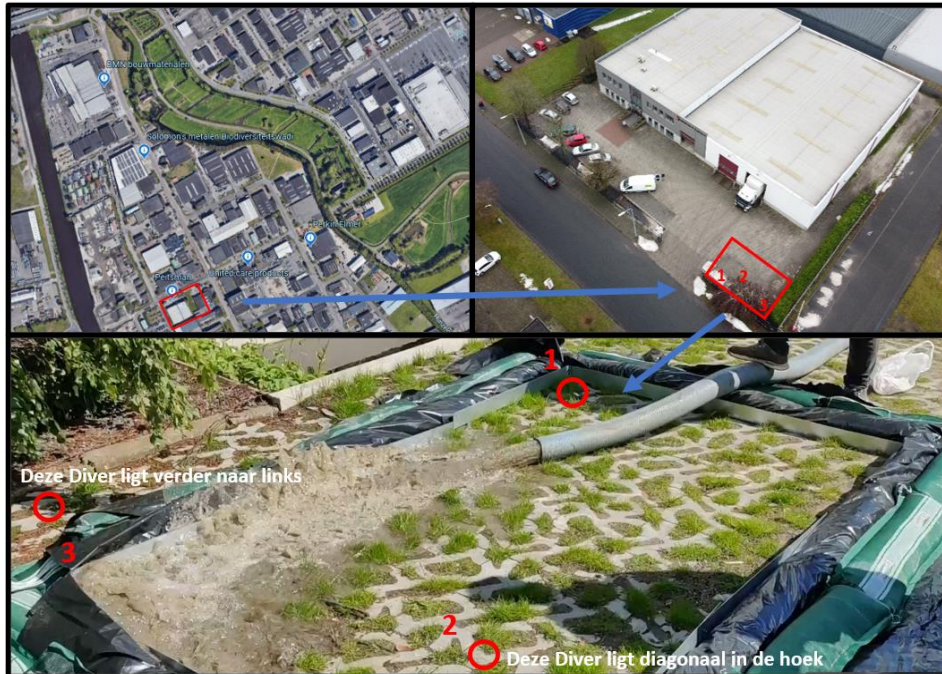
Full-scale infiltratietest  
De parkeervlakken die op de raingarden aansluiten afgedamd.  
Divers 1 en 2 in de hoeken van de afdamming geplaatst, diver 3  
erbuiten in een hoek (zie situatie hieronder). De proef is één keer  
herhaald.

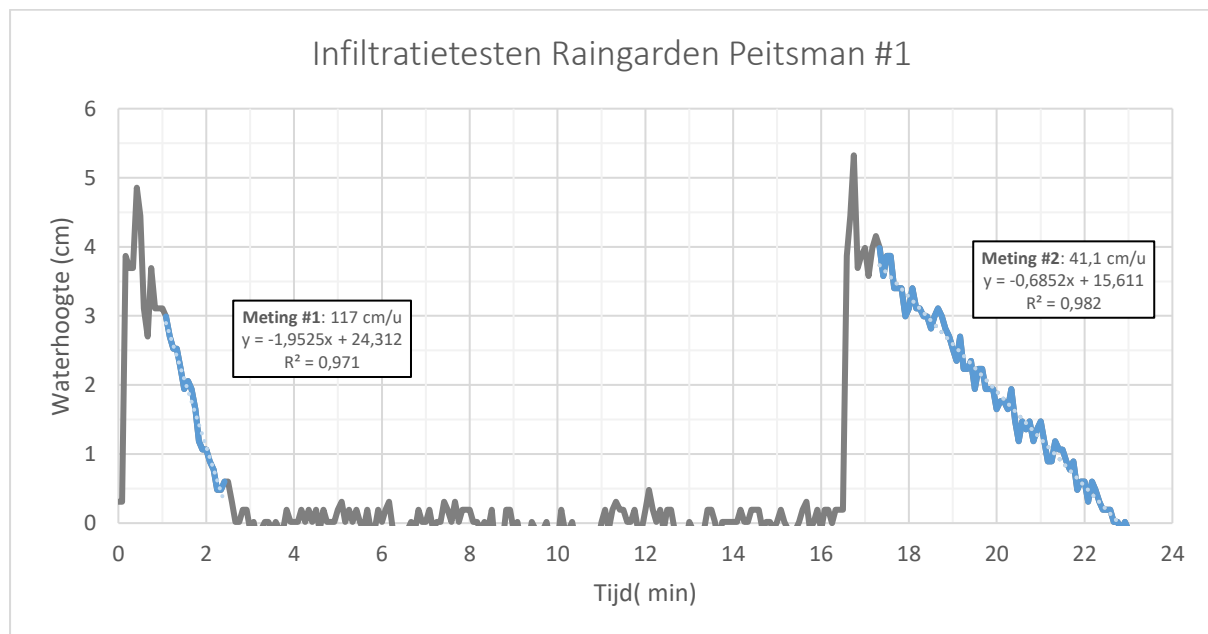
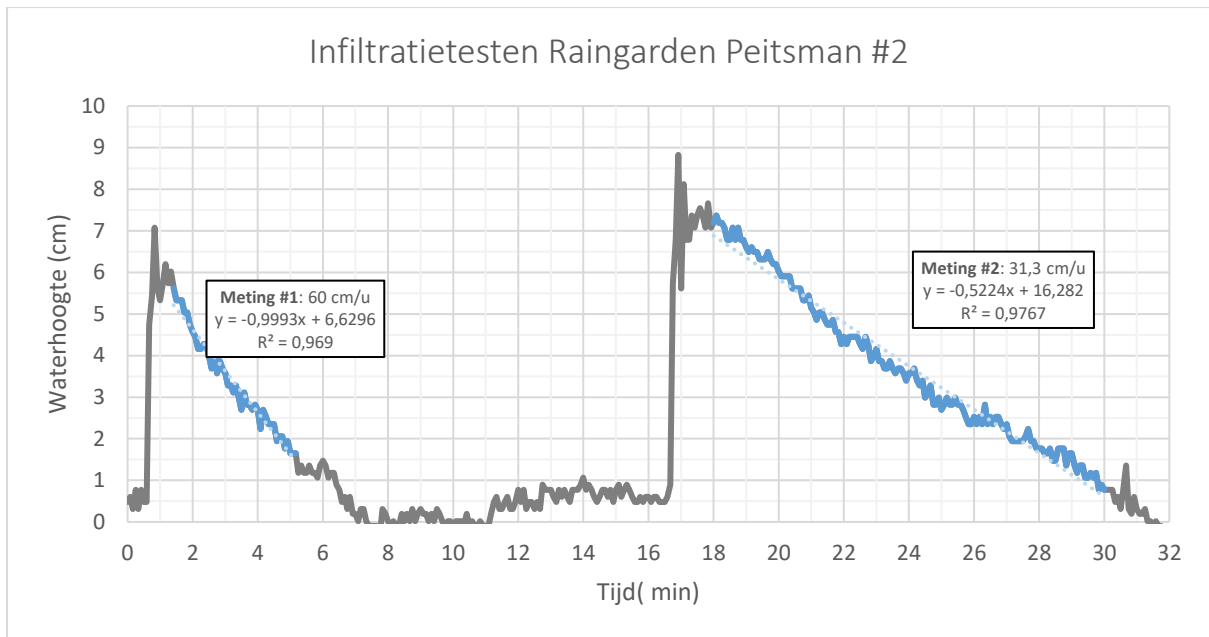
88,5 cm/u bij onverzadigde bodem, 46,2 cm/u bij verzadigde  
 Ja, is ruim binnen 48 uur leeg (= 0,625 cm/u voor 30 cm water)  
 De doorlaatbare verharding leidt het water erg snel naar de  
 ondergrond en de raingardens weg. De infiltratiecapaciteit was  
 tijdens de eerste proef bijna twee keer zo hoog vanwege de  
 sponswerking van de grond. De tweede meting geeft een betere  
 indicatie van de echte infiltratiecapaciteit.

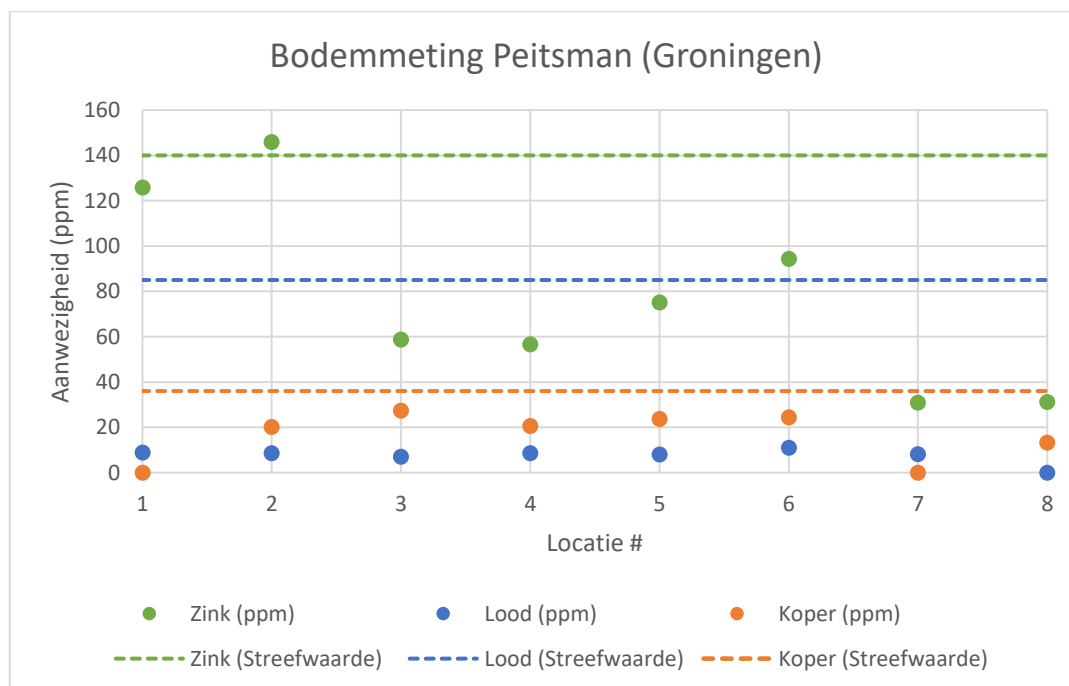
Er is één zinkwaarneming gevonden die net boven de streefwaarde valt. Er is geen reden voor ingrepen op korte termijn. Het is wel aan te raden de concentraties in de gaten te houden. Een vermoedelijke bron van de zinkconcentratie is de parkeerfunctie naast de raingarden, waar zinkdeeltjes uit de banden door regenwater worden meegenomen.
