RAAK GROENBLAUWE OPLOSSINGEN

Wadi Pretarcastraat

Soort maatregel:	Wadi
Plaats:	Rotterdam
Locatie:	Pretarcastraat
Climatescan link:	https://climatescan.nl/projects/8014/detail
GPS Indicatie:	X:51.873428, Y:4.529486

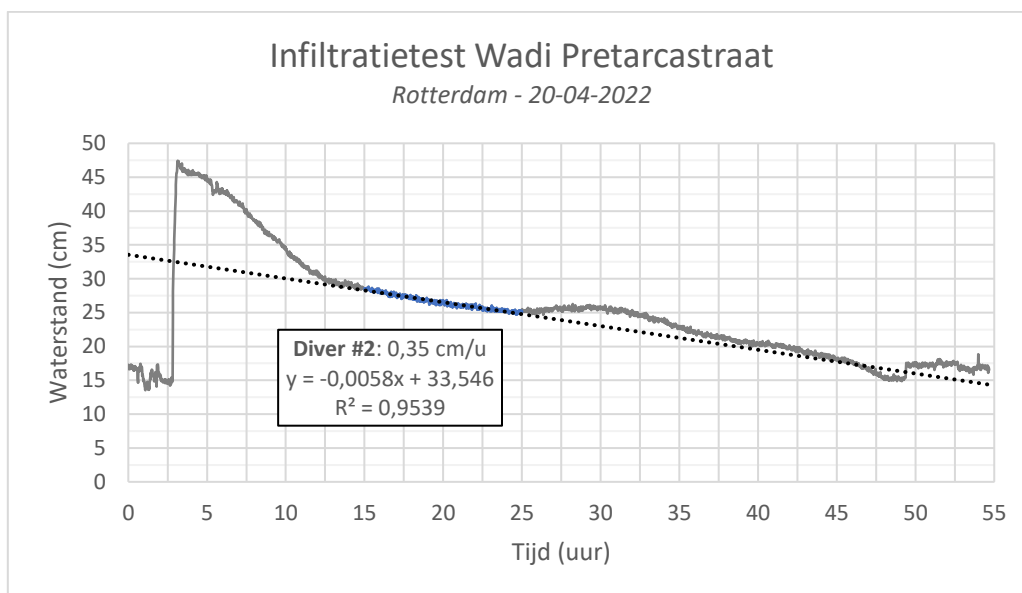
Gem. infiltratiecapaciteit: 0,4 cm/u
 Voldoening richtlijnen? Nee, is niet binnen 48 uur leeg (= 0,625 cm/u voor 30 cm water)
 Kenmerken: De infiltratiegrafiek laat een normaal verloop zien. De vermoedelijke reden dat de infiltratiecapaciteit lager ligt dan de richtlijnen is vanwege de klei ondergrond. Advies is om naar mogelijkheden voor grondverbetering te kijken.

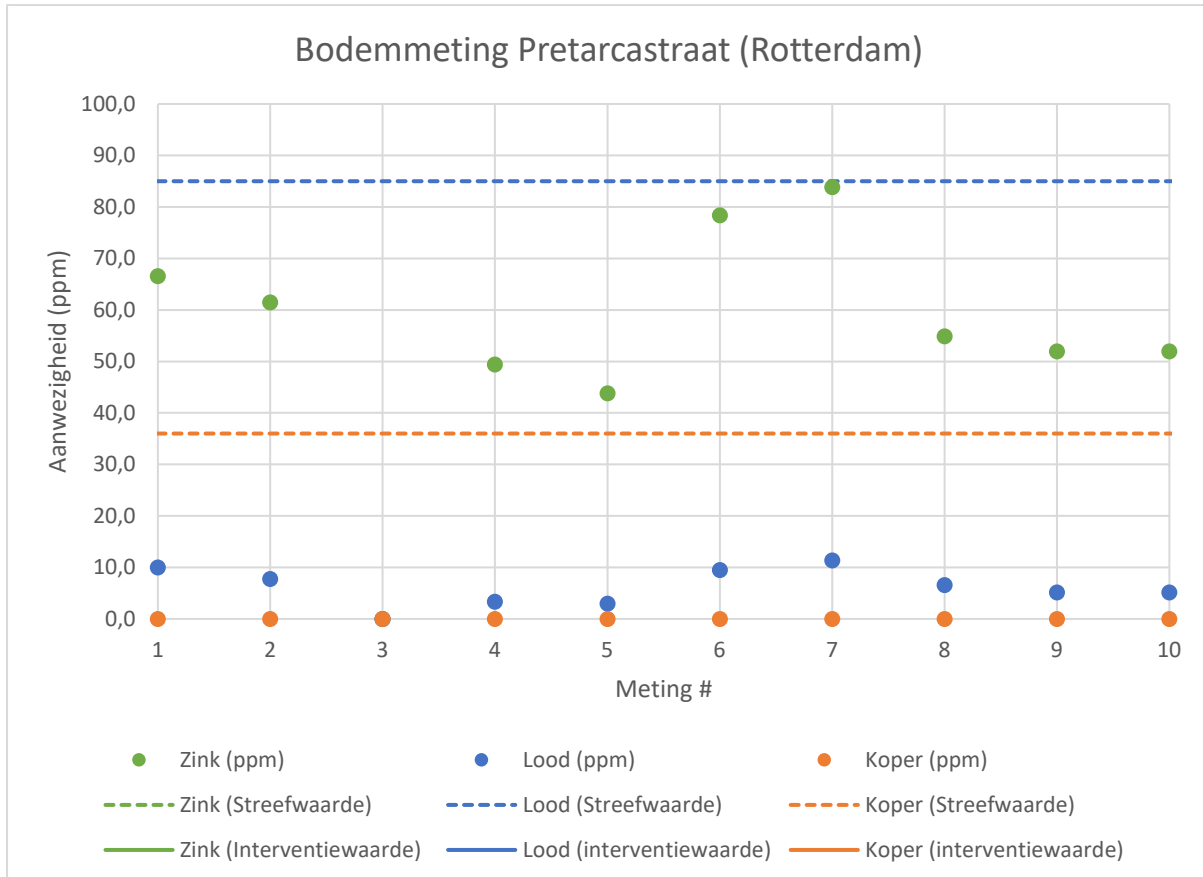
Datum meting: 08-06-2022
 Methode: XRF-scanner
 Data: De tabel en grafiek hieronder laten de gevonden concentraties van zink, koper en lood zien ten opzichte van de streef- en interventiewaarden.

Conclusie: Er zijn in de wadi aan de Pretarcastraat geen verhoogde concentraties van koper, lood of zink gevonden.
