## RAAK GROENBLAUWE OPLOSSINGEN

### Wadi Burgermeester Stemerdinglerlaan

Soort maatregel:	Wadi
Plaats:	Vlissingen
Locatie:	Burgermeester Stemerdinglerlaan
Climatescan link:	<a href="https://climatescan.nl/projects/8047/detail">https://climatescan.nl/projects/8047/detail</a>
GPS Indicatie:	X:51.466700, Y:3.601604

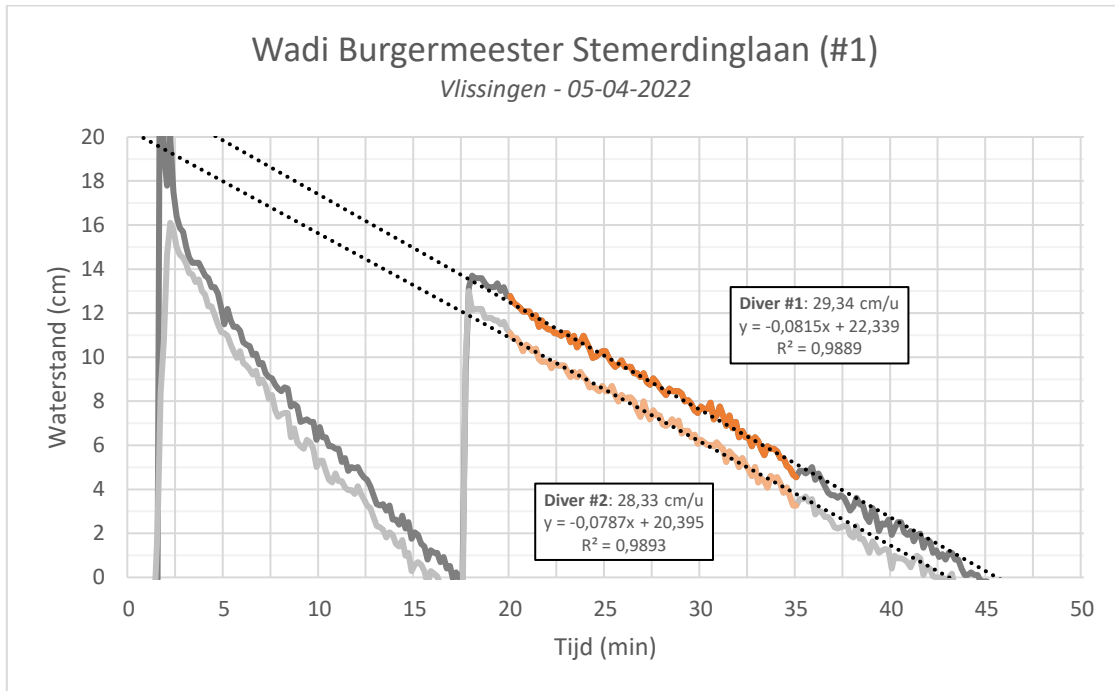
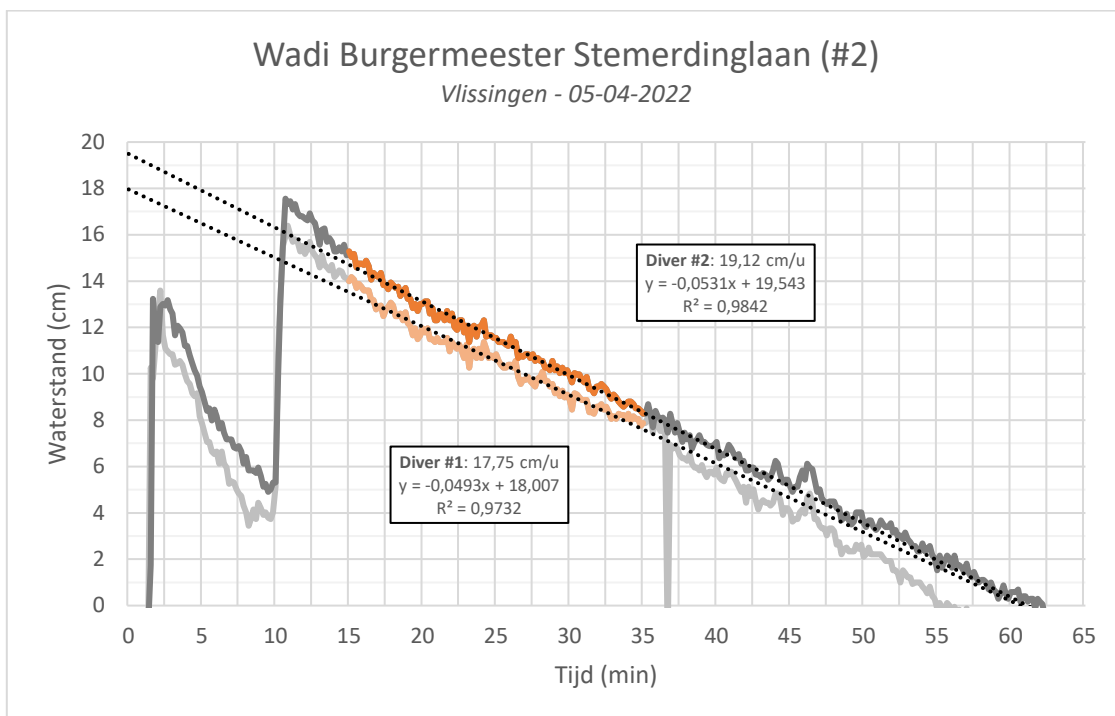
Gem. infiltratiecapaciteit: Compartiment #1: 28,8 cm/u; Compartiment #2: 18,3 cm/u

Volvoening richtlijnen? Ja, beide compartimenten zijn ruim binnen 48 uur leeg (= 0,625 cm/u voor 30 cm water)

Kenmerken: De infiltratiegrafieken van beide compartimenten laten een normaal verloop zien. De infiltratiecapaciteit in de verzadigde toestand (tijdens de tweede vulling) is in beide gevallen duidelijk langzamer dan tijdens de eerste vulling.

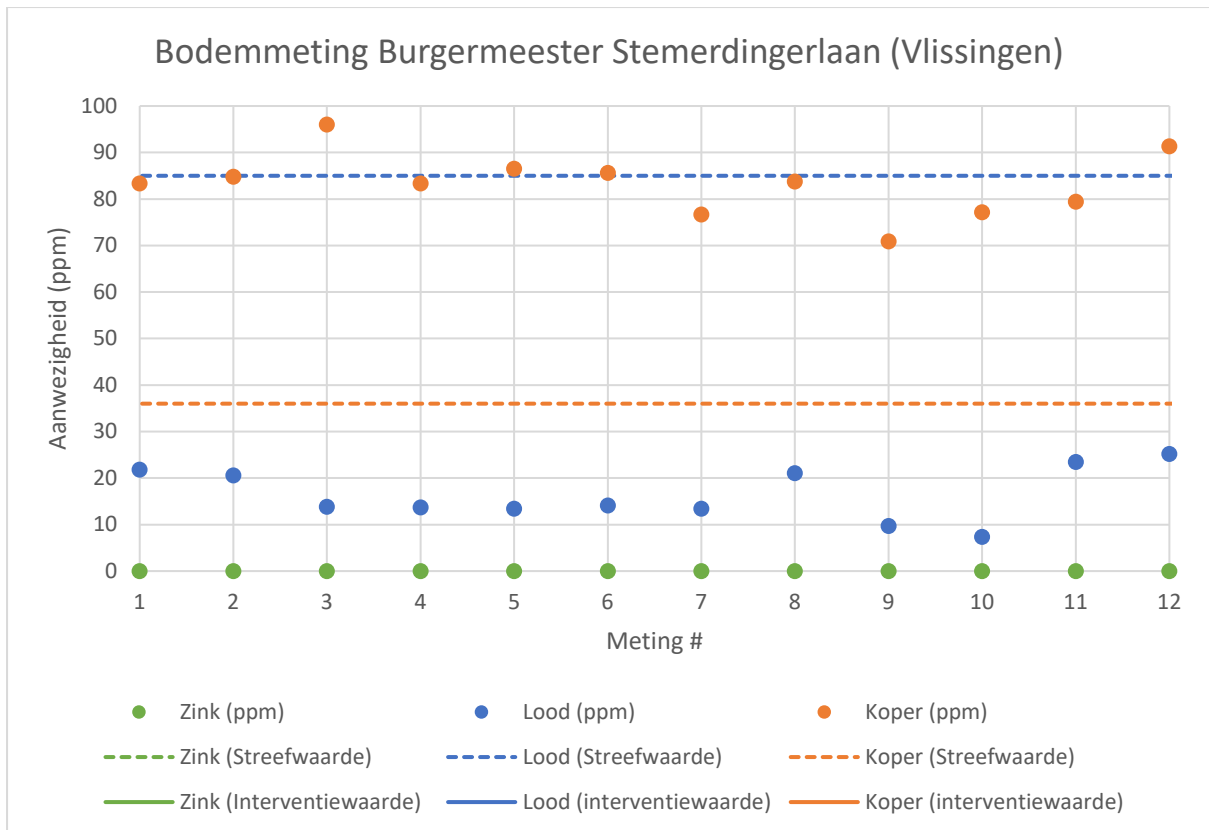
Data: De tabel en grafiek hieronder laten de gevonden concentraties van zink, koper en lood zien ten opzichte van de streef- en interventiewaarden.

De wadi aan de Burgermeester Stemerdinglerlaan laat een forse overschrijding van koperwaarden zien die vooral geconcentreerd zijn rond het instroompunt van de wadi. Er is geen duidelijke bron voor de vervuiling. Mogelijk was de achtergrondwaarde van de aarde in de toplaag al hoog voor gebruik in de wadi, of is de XRF-scanner verkeerd ingesteld. Gezien de hoeveelheid vervuiling en de gezondheidsrisico's die dit meebrengt is het raadzaam om de tests op termijn nog eens uit te voeren en de mogelijke bron voor de vervuiling te achterhalen.
