## RAAK GROENBLAUWE OPLOSSINGEN

### Wadi Koningsoordlaan

Soort maatregel:	Wadi
Plaats:	Berkel
Locatie:	Koningsoordlaan
Climatescan link:	<a href="https://climatescan.nl/projects/8098/detail">https://climatescan.nl/projects/8098/detail</a>
GPS Indicatie:	X:51.595646, Y:5.140378

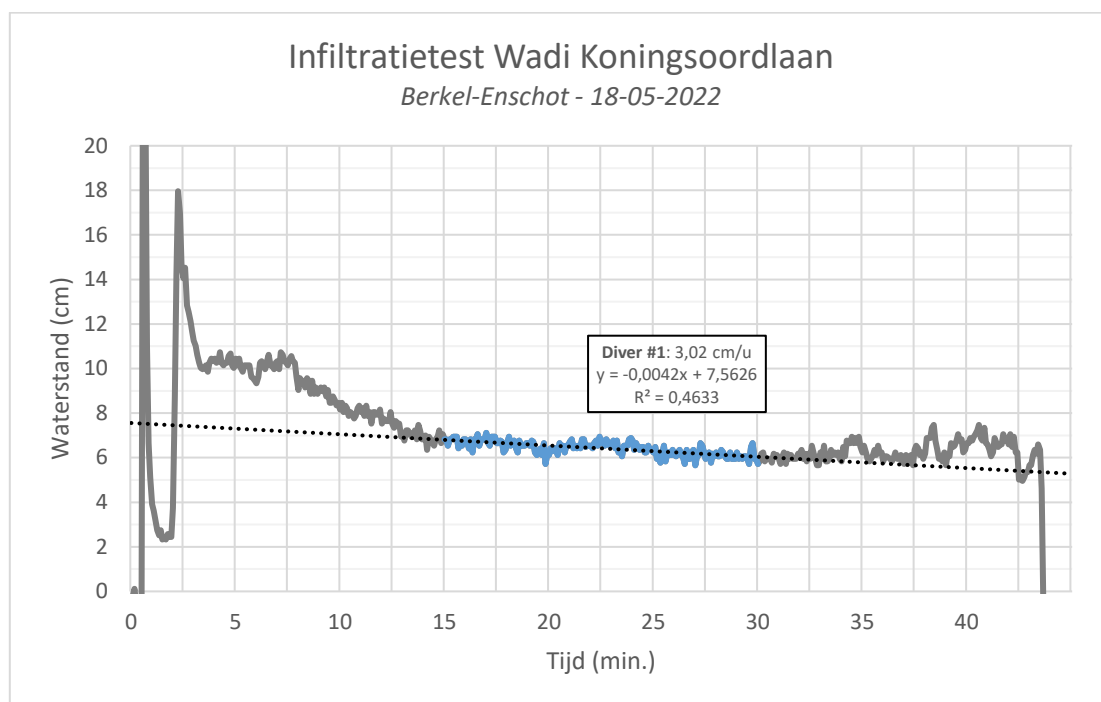
Kenmerken: Er zijn geen conclusies te trekken over het infiltratievermogen van de wadi, omdat het water tijdens de proef weg kon lopen.

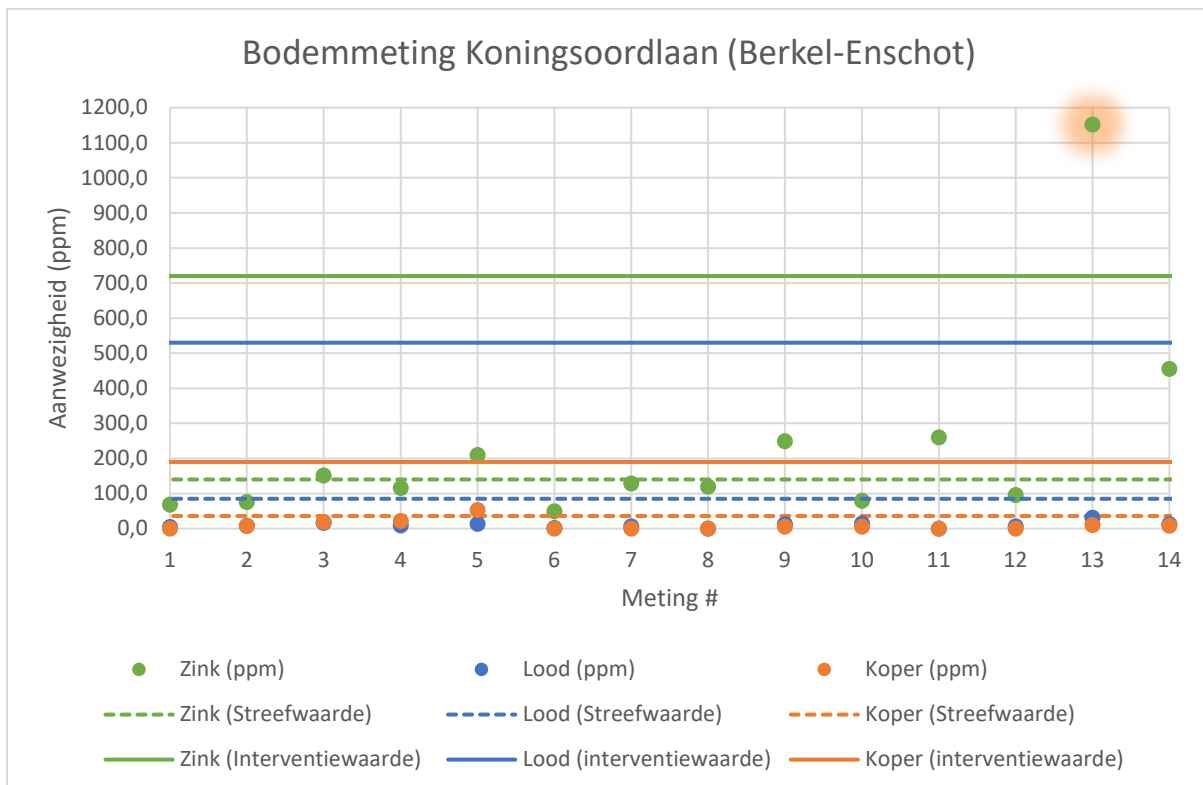
In de wadi aan de Koningsoordlaan zijn op een aantal plekken verhoogde concentraties van zink en in een enkel geval ook van koper gevonden. Eén van de zinkconcentraties stijgt ruim over de interventiewaarde heen en is potentieel een risico voor de gezondheid. Gezien er geen gebruiksfunctie op de wadi zit en hij vrij moeilijk toegankelijk lijkt het niet nodig om hier in te grijpen. Omdat de bron van de vervuiling moeilijk te achterhalen is zou hier verder onderzoek naar wenselijk zijn.
