Werking van een eekhoornbrug in de gemeente Roermond

EFFECT OF A 'SQUIRREL BRIDGE' IN THE CITY OF ROERMOND

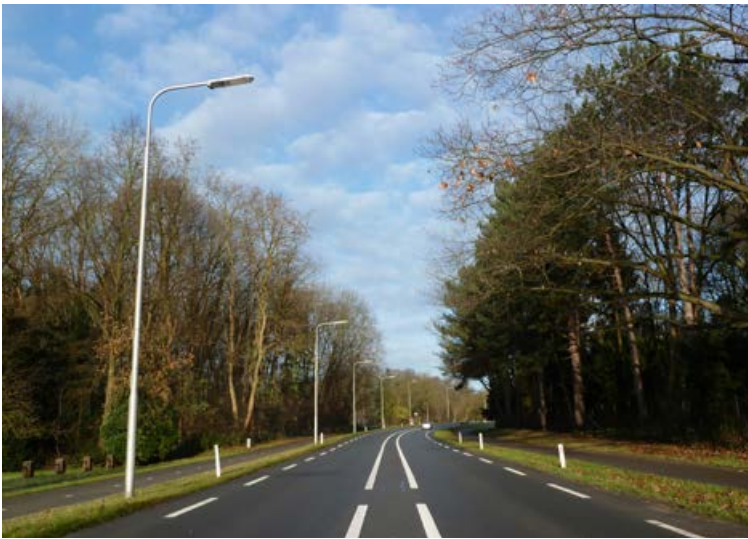
FIGUUR 2

Heinsbergerweg te Roermond: infrastructuur tussen beide eekhoornbiotopen (foto S. Jansen).

weg; bovendien zijn ze allebei afgezet met een hekwerk [figuur 2]. De bomen aan weerszijden van de wegen staan te ver uit elkaar om Eekhoorns via de boomtoppen te kunnen laten oversteken (zie ook WANSINK *et al.*, 2013). Om de Heinsbergerweg over te steken klimmen de dieren over het hek en steken vervolgens de weg over, waarbij een aantal dieren de overtocht niet overleeft. In zijn algemeenheid is er een negatief effect van wegen en verkeer op de genetische diversiteit van populaties aangetoond (HAASNOOT, 2013). Tegen deze achtergrond hebben beide auteurs hun krachten gebundeld om de problemen als gevolg van de door de Heinsbergerweg gescheiden eekhoornbiotopen aan te pakken.

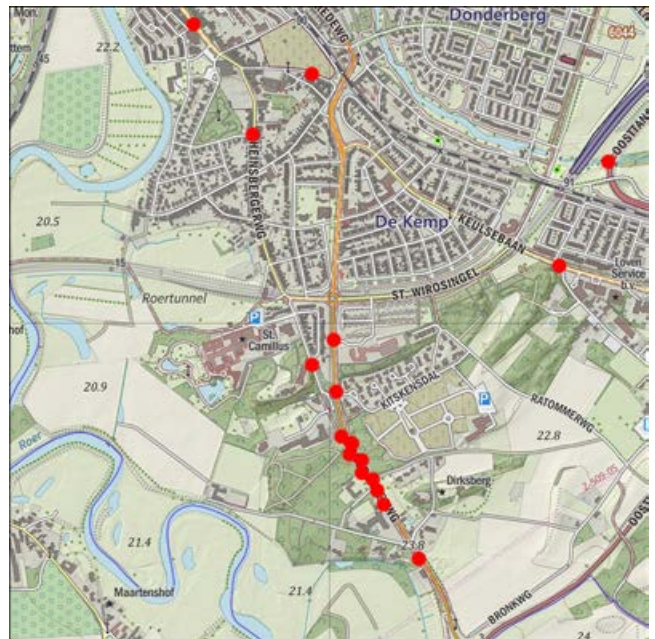
FIGUUR 4

Verkeersslachtoffers onder Eekhoorns (*Sciurus vulgaris*) aan de zuidkant van Roermond; 2010-2012.

In dezelfde periode zijn er in de vier kilometerhokken ook 17 verkeersslachtoffers geregistreerd (NDF, Waarneming.nl) [figuur 4]. Een cluster van acht verkeersslachtoffers langs de Heinsbergerweg springt meteen in het oog. Besloten werd op deze plaats een eekhoornbrug aan te brengen in de hoop hierdoor het aantal verkeersslachtoffers te reduceren.

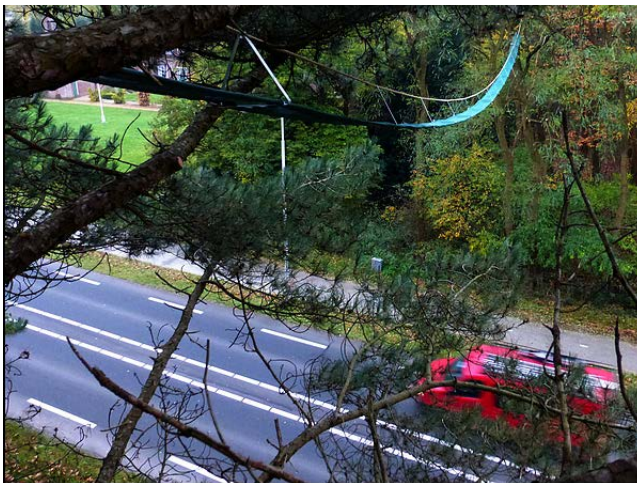
FIGUUR 6

De eekhoornbrug over de Heinsbergerweg (foto S.Jansen).

Deze eekhoornbrug werd eind november 2013 opgehangen. De 23 m lange brug verbindt de bomenrijen aan weerszijden van de Heinsbergerweg en is zo hoog opgehangen dat het verkeer er niet door wordt gehinderd [figuur 6]. Door het gebruik van duurzame materialen is er geen onderhoud nodig. Ook de bomen ondervinden geen schade van de aangebrachte touwen. De Eekhoorns konden vanaf dat moment in theorie veilig oversteken. Het was wachten op de eerste Eekhoorn die gebruik zou maken van de brug.

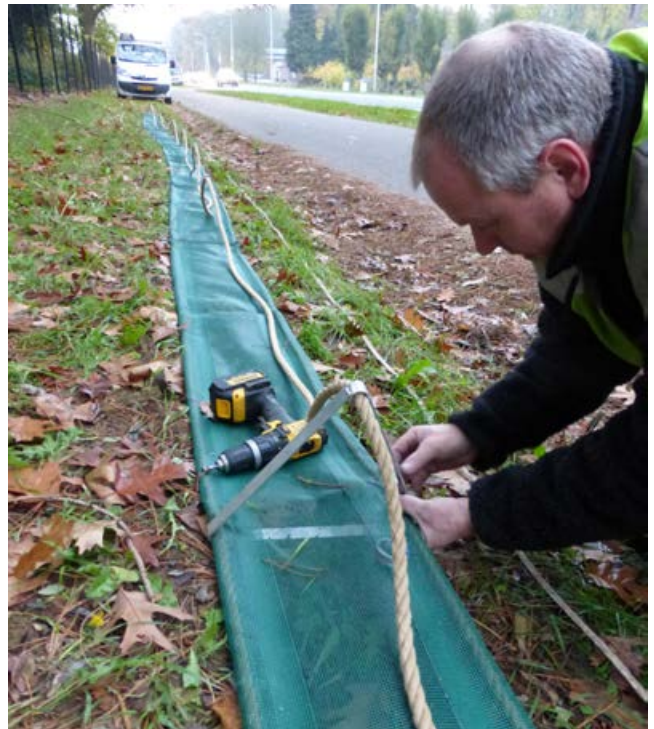
FIGUUR 5

Het in elkaar zetten van de eekhoornbrug (foto S.Jansen).

dachte een eekhoornbrug te ontwikkelen. In Amsterdam werd als eerste een brug opgehangen met een kunststof looppad. Den Haag liet een echte stalen brug plaatsen. Eerder werd in 1987 in Jersey (UK) gebruik gemaakt van een touwbrug (BEKKER, 2002). Roermond verdiepte zich in de mogelijkheden voor de aanleg van een soortgelijke touwbrug. De keuze viel op eenzelfde brug als die in Amsterdam: een touw waaraan stalen driehoeken zijn opgehangen waarop onderin een kunststof matje rust: het eigenlijke looppad [figuur 5] (WANSINK *et al.*, 2013; VERCAUTEREN *et al.*, 2015).

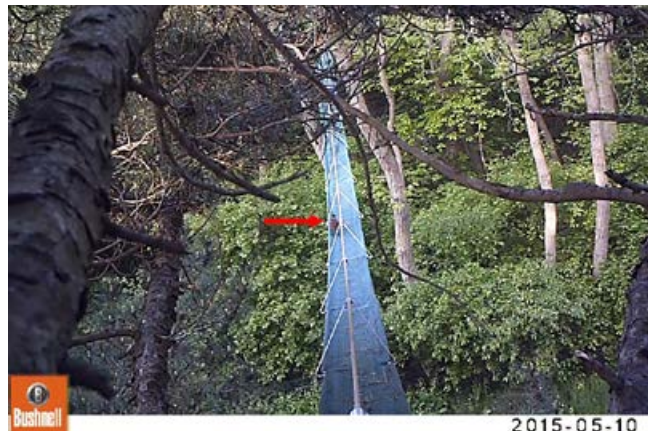
FIGUUR 7

Eén beeldje uit een filmopname van een bewegingscamera.

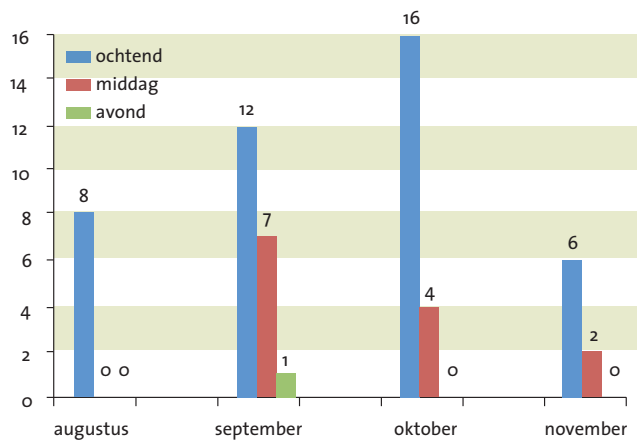
FIGUUR 8

Geregistreerd gebruik van de eekhoornbrug per maand en dagdeel; augustus tot en met november 2015, met op de verticale as het aantal oversteken.

Deze aannames bleken gedeeltelijk uit te komen. In de ochtend werd de meeste activiteit op de brug gesignaleerd; 's avonds was dat veel minder [figuur 8]. Verder bleek dat wind en onder de brug door passerend verkeer als (vracht-)auto's, fietsers en wandelaars de Eekhoorns er niet van weerhielden de brug te gebruiken. Ook het gebruik per seizoen kwam uit zoals verwacht: vooral in september en oktober werden de meeste oversteken geregistreerd.

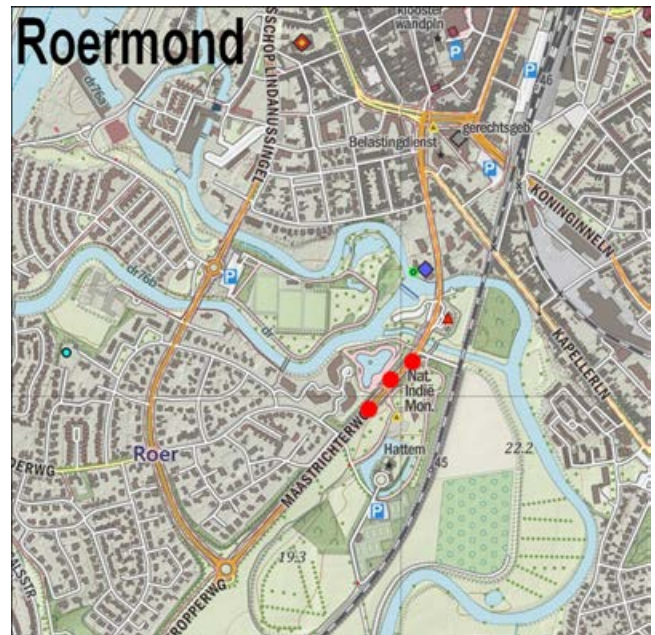
FIGUUR 9

Verkeersslachtoffers kasteelpark Hattem 2010-2012.

troffen. In de periode 2014-2015 zijn er elders in het studiegebied nog wel verkeersslachtoffers gevonden. En net buiten het studiegebied, daar waar de Maastrichterweg het kasteelpark Hattem doorsnijdt, blijkt ook een knelpunt te bestaan [figuur 9]. Een reden om te bekijken of een eekhoornbrug ook daar een oplossing kan bieden. Behalve Eekhoorns kunnen in theorie ook andere soorten als slaapmuizen en Boommarters (*Martes martes*) gebruik maken van een eekhoornbrug (WANSINK *et al.*, 2013).
