Monitoring URS (Urban Rain Shell) Julianapark Zoeterwoude

Meetjaar 1 en 2

23 maart 2023

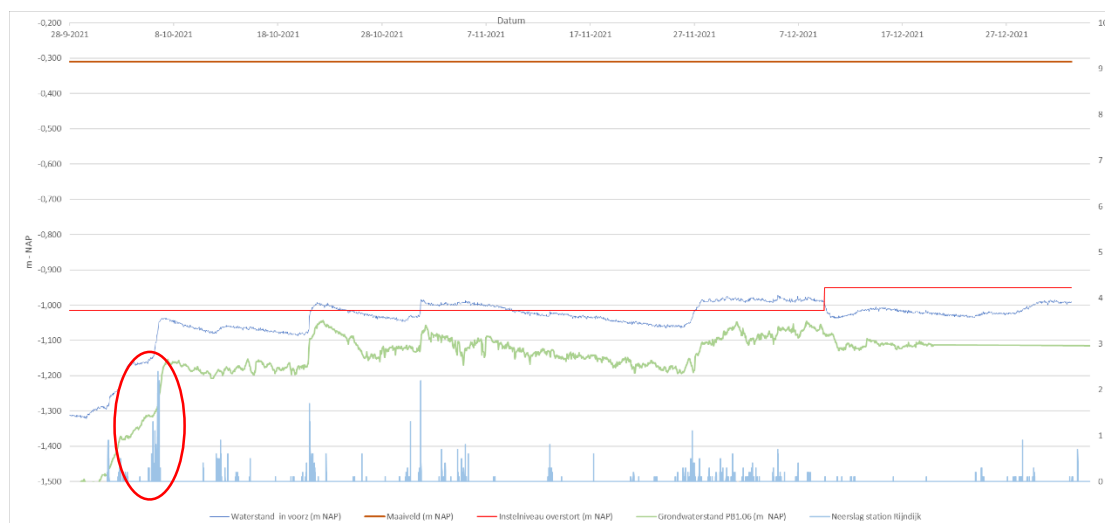
Figuur 4.4 Neerslagmeting vanaf 1 oktober 2021

In figuur 4.4. is duidelijk te zien dat de grondwaterstand (groene lijn) en de waterstand in de voorziening (blauwe lijn) reageren op de neerslag. De meeste neerslag is gevallen op 5 en 6 oktober, namelijk in totaal bijna 38 mm neerslag in 48 uur (rood omcirkeld in figuur 4.4). Dat leidt tot een stijging van de waterstand in de voorziening van 12 cm. Omgerekend betekent dit dat elke mm neerslag die valt, leidt tot 3,5 mm waterstijging in de URS. Hierin zijn de afstroomverliezen meegenomen.

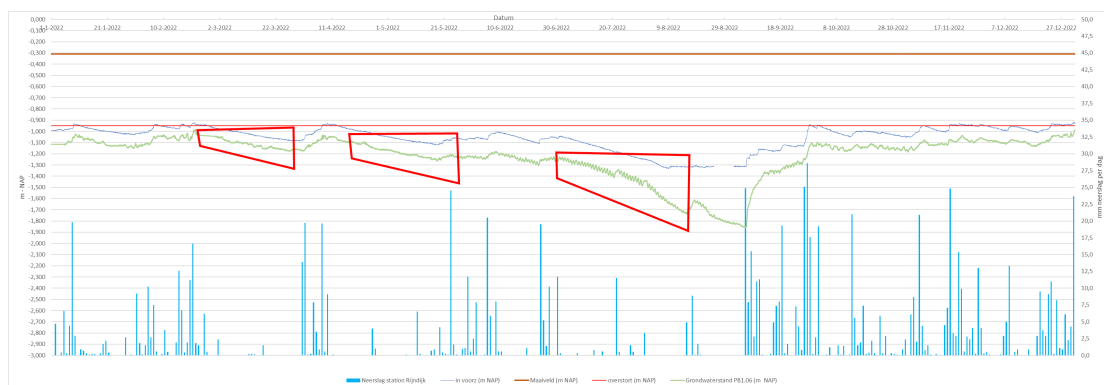
Figuur 5.3 Periodes waarover de daalsnelheid is bepaald

Periode	Datum	Dagen	Verschil waterstand (cm)	Daalsnelheid
1	26-02 – 31-03	32,1	13,8	42,6 mm/dag
2	13-04 – 18-05	34,9	17,3	49,5 mm/dag
3	01-07 – 09-08	38,6	28,8	74,6 mm/dag

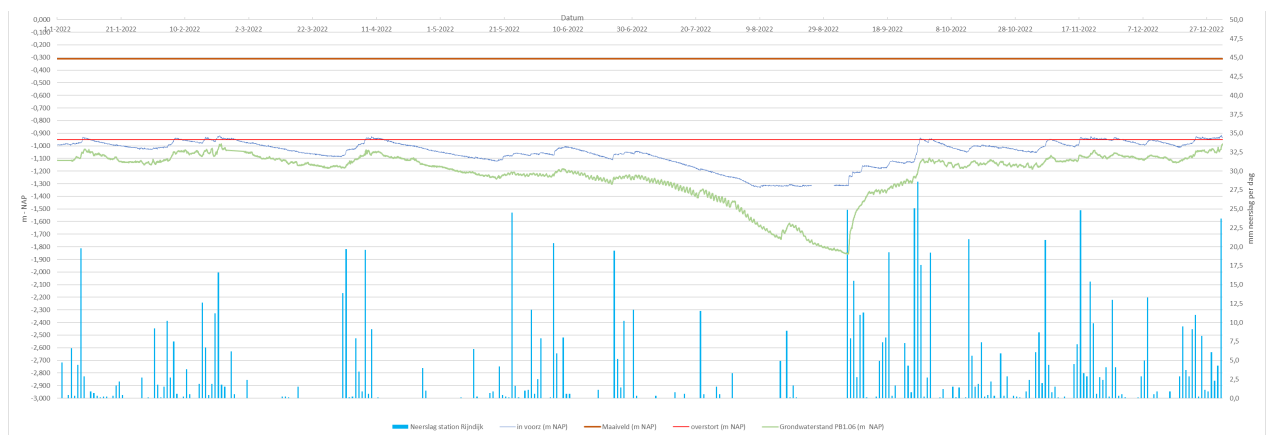
Figuur 5.4 Grondwaterstand in 2022 (groene lijn) en neerslag (blauwe verticale lijnen vanaf de x-as)

Op 15 augustus valt een behoorlijke bui regen na een droge periode. In figuur 5.4 is te zien dat de grondwaterstand tijdelijk wordt aangevuld, maar dat de waterstand in de voorziening niet stijgt. Dat wijst erop dat het water dat via de kolken in de voorziening kwam, direct in de bodem geïnfiltreerd is. De infiltratiesnelheid lag dus hoger (of was gelijk aan) de aanvoersnelheid van het hemelwater.

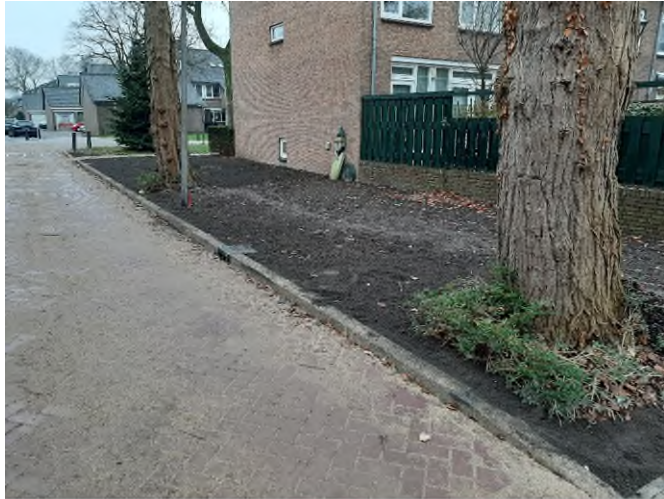
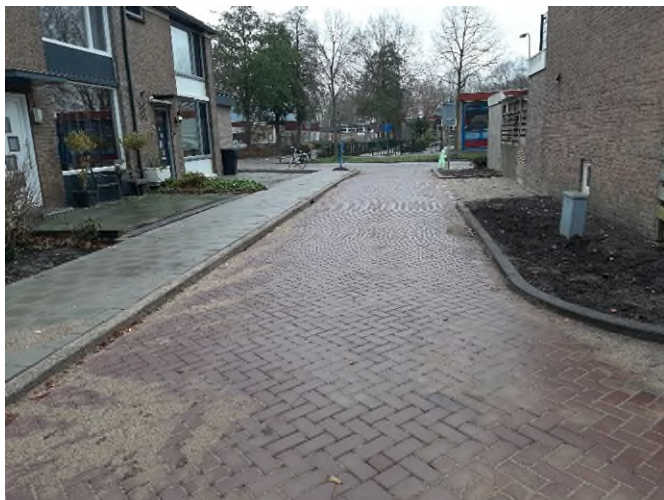
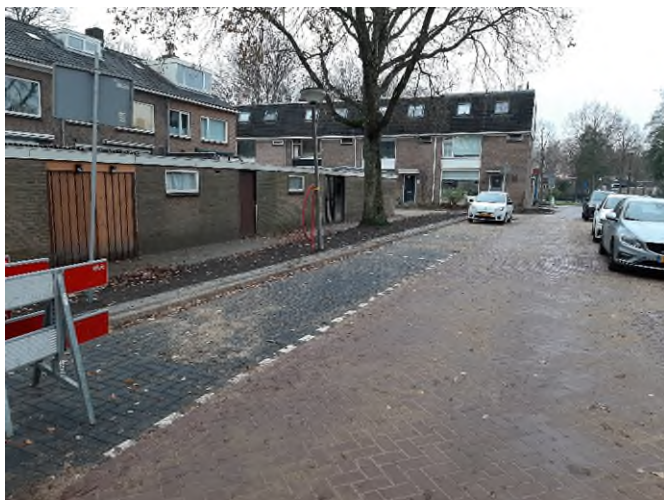
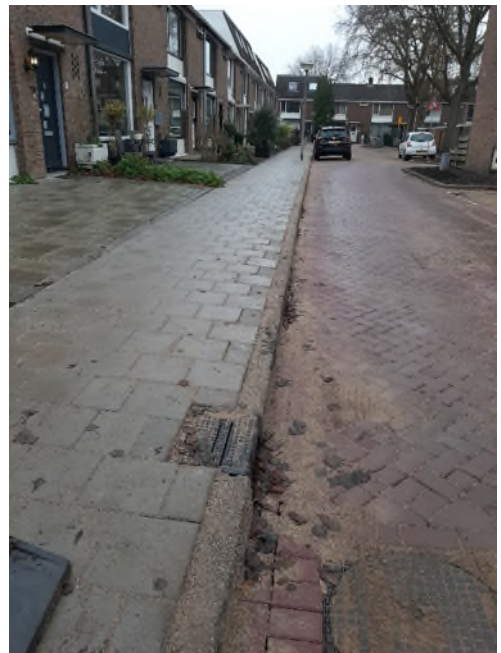
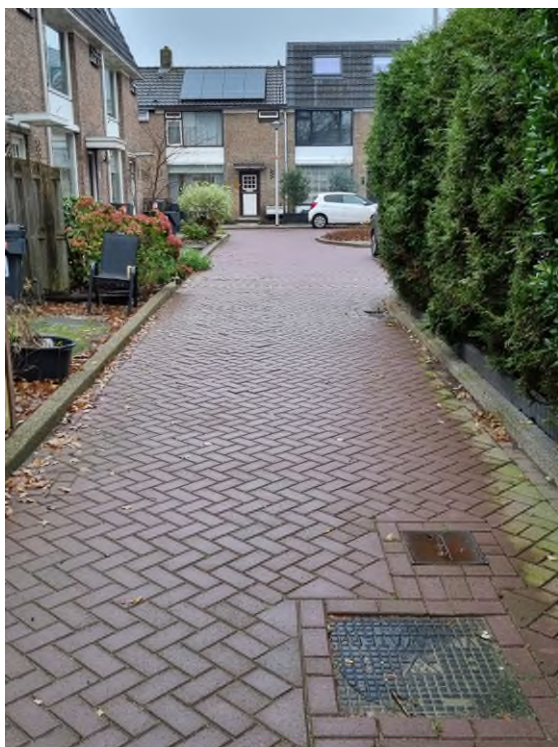
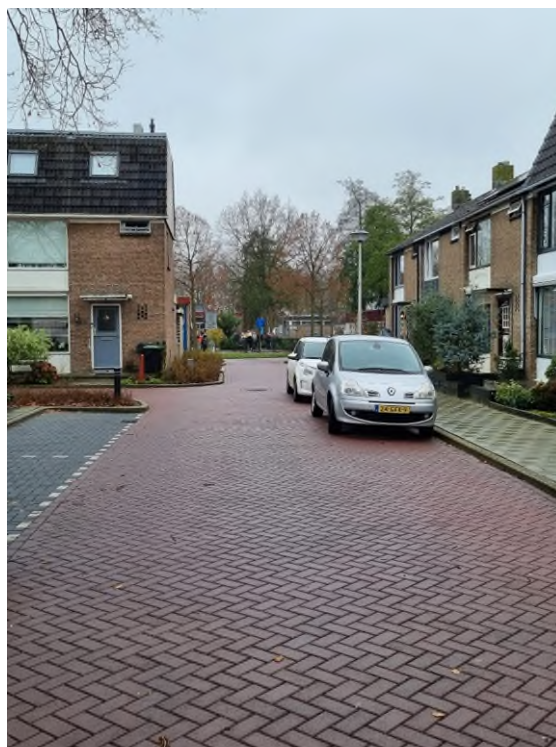
Foto's situatie 10-12-2021

Door middel van foto's is de toestand van het wegdek op 11 december 2020 vastgelegd. Het straatwerk was op dat moment gereed en afgestrooid met zand. Het werk ziet er goed en strak uit zonder zichtbare rijsporen en/of andere verzakkingen. Op 10 december 2021 zijn nogmaals foto's gemaakt en ook daar ziet het straatwerk er nog goed uit. Op één locatie is sprake van wat schade aan het straatwerk (foto linksboven bij 10-12-2021). De oorzaak daarvan is onbekend maar lijkt op verzakking na graafwerkzaamheden in de ondergrond na oplevering van de URS. Onbekend is wie deze werkzaamheden heeft verricht en wat er exact is gebeurd. Alle gemaakte foto's staan in bijlage 3.
