## RAAK GROENBLAUWE OPLOSSINGEN

### Raingarden Koninklijke Peitsman B.V.

Soort maatregel:	Raingarden
Plaats:	Groningen
Locatie:	Flensburgweg 14
Climatescan link:	<a href="https://climatescan.org/projects/5637/detail">https://climatescan.org/projects/5637/detail</a>
GPS Indicatie:	X:53.211136, Y:6.604387

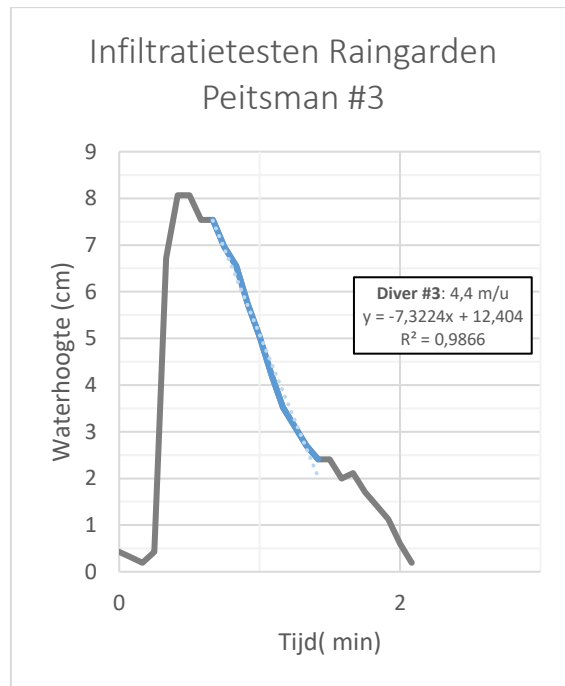
88,5 cm/u bij onverzadigde bodem, 46,2 cm/u bij verzadigde  
 Ja, is ruim binnen 48 uur leeg (= 0,625 cm/u voor 30 cm water)  
 De doorlaatbare verharding leidt het water erg snel naar de  
 ondergrond en de raingardens weg. De infiltratiecapaciteit was  
 tijdens de eerste proef bijna twee keer zo hoog vanwege de  
 sponswerking van de grond. De tweede meting geeft een betere  
 indicatie van de echte infiltratiecapaciteit.
