RAAK GROENBLAUWE OPLOSSINGEN

Wadi Dantestraat

Soort maatregel:	Wadi
Plaats:	Rotterdam
Locatie:	Dantestraat
Climatescan link:	https://climatescan.nl/projects/8015/detail
GPS Indicatie:	X:51.873681, Y:4.528404

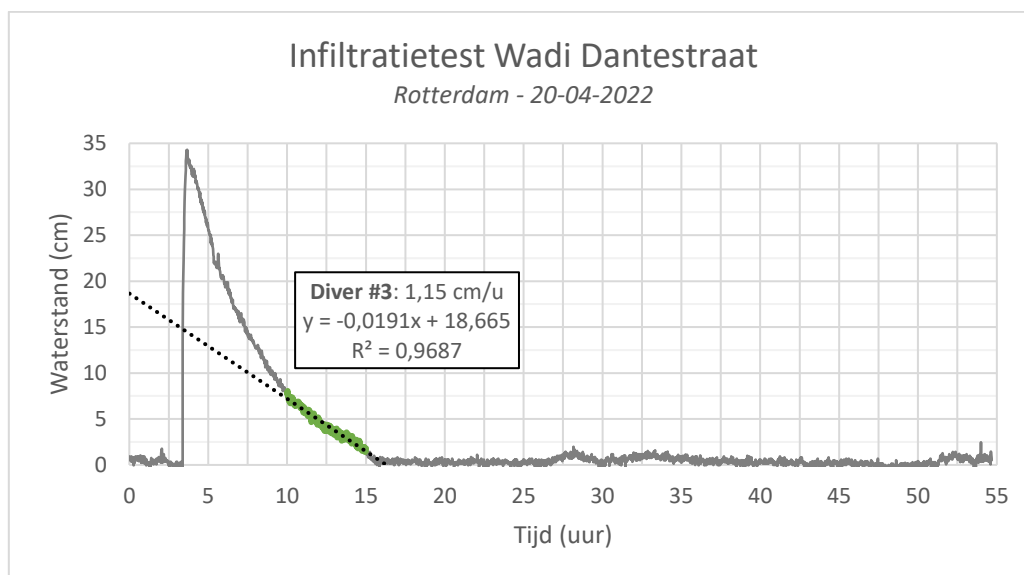
Datum meting: 20-04-2022 06:00 tot 22-04-2022 12:40
 Methode: Full-scale infiltratietest
 Opzet meting: De diver heeft een aantal dagen in de wadi gelegen. Er is 1 diver gebruikt.
 Omstandigheden: Geen bijzondere omstandigheden
 Data: Ruwe data in apart Excel-document. Infiltratiegrafiek hieronder

Gem. infiltratiecapaciteit: 1,2 cm/u
 Voldoening richtlijnen? Ja, is binnen 48 uur leeg (= 0,625 cm/u voor 30 cm water)
 Kenmerken: De infiltratiegrafiek laat een normaal verloop zien. De invloed van de verzadigde bodem op de infiltratiesnelheid is goed terug te zien in de grafiek.

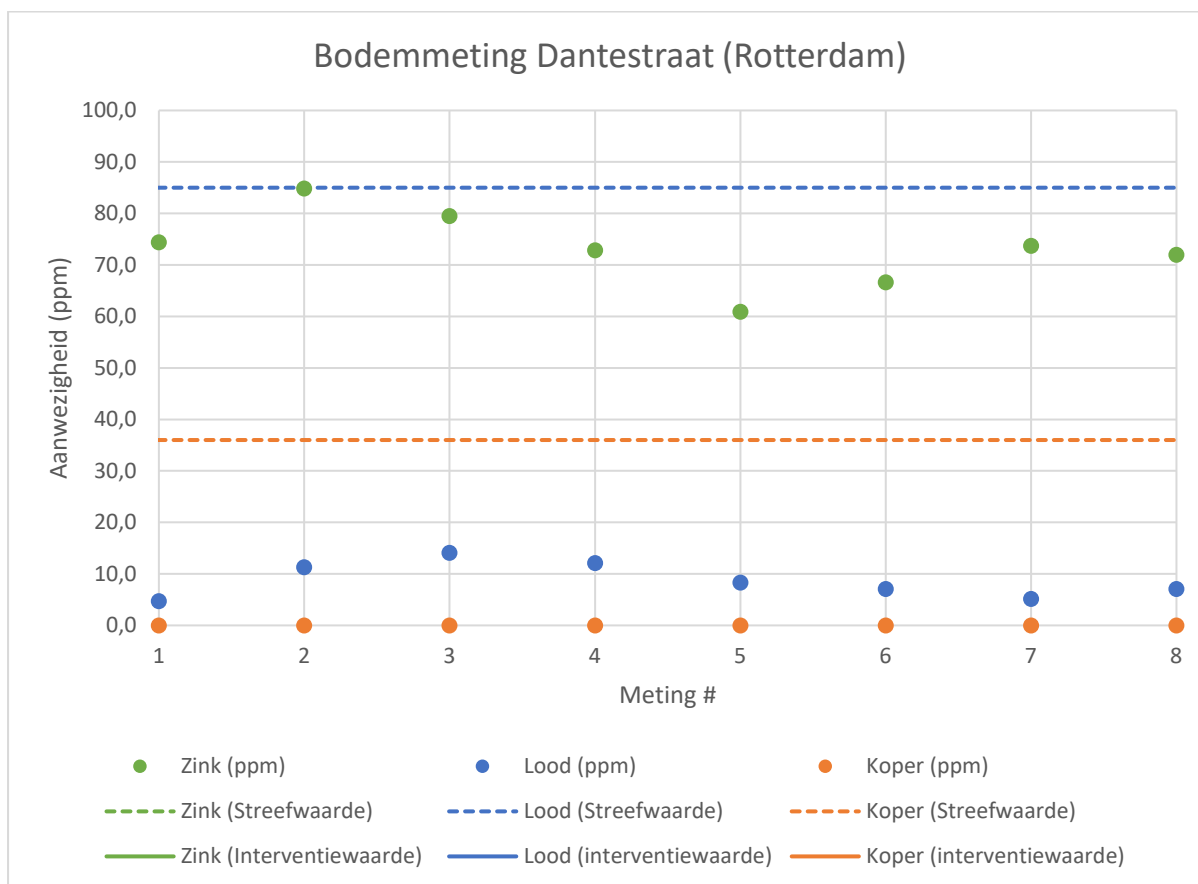
Datum meting: 08-06-2022
 Methode: XRF-scanner
 Data: De tabel en grafiek hieronder laten de gevonden concentraties van zink, koper en lood zien ten opzichte van de streef- en interventiewaarden.

Conclusie: Er zijn in de wadi aan de Dantestraat geen verhoogde concentraties van koper, lood of zink gevonden.
